リコール届出一覧表

リコール届出日: 平成29年8月30日

改善箇所説明図

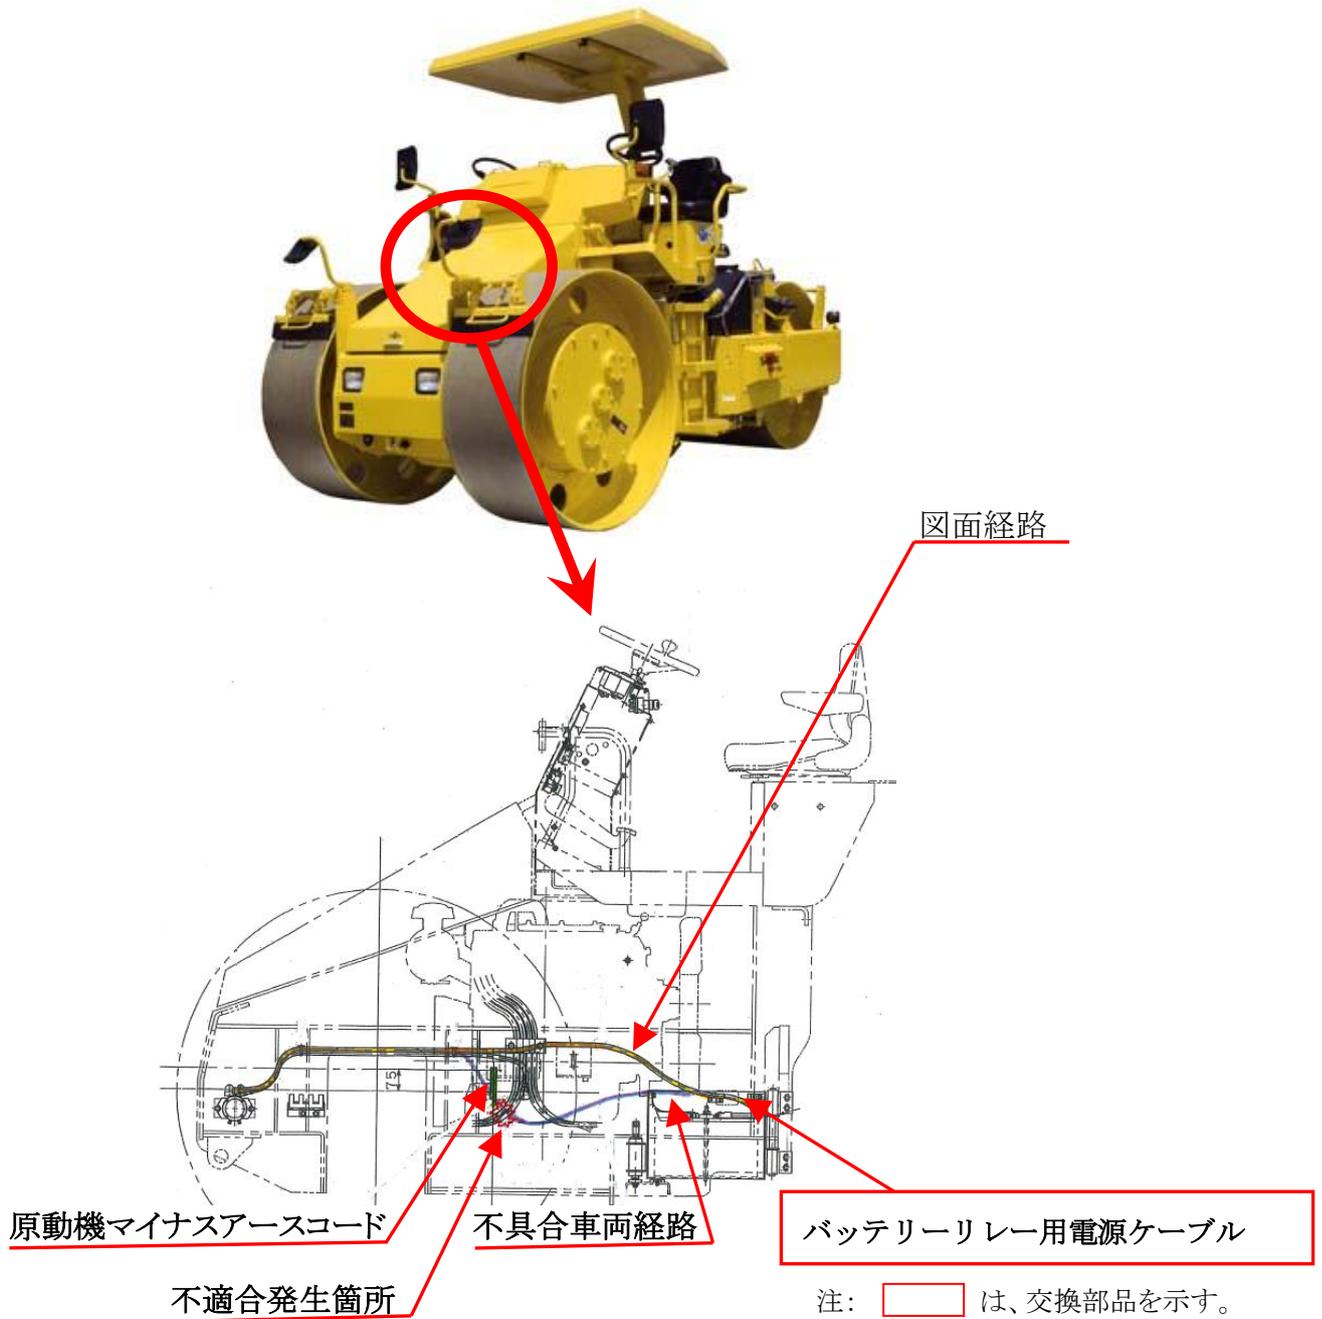
ロード・ローラの電気装置において、バッテリーリレー用電源ケーブルの配索が不適切なため、車両の振動により当該ケーブルが原動機マイナスアースコードと接触して摩耗することがある。そのため、そのままの状態で使用を続けると、バッテリーリレー用電源ケーブルと原動機マイナスアースコードの被覆が剥がれて短絡し、最悪の場合、原動機の停止又は再始動が困難となるおそれがある。

全車両、図面通りにバッテリーリレー用電源ケーブルを配索する。

なお、バッテリーリレー用電源ケーブルと原動機マイナスアースコードを点検し、摩耗している場合には、新品に交換する。

識別 : バッテリーリレー用電源ケーブルの配索経路で識別する。
