リコール届出一覧表

リコール届出日: 令和3年7月30日

リコール届出番号	4991	リコール開始日	令和3年7月30日
届出者の氏名又は名称	酒井重工業株式会社 代表取締役社長 酒井一郎 問い合わせ先: 品質保証部 TEL 0480-52-6407		
不具合の部位(部品名)	排気管		
基準不適合状態にあると認める構造、装置又は性能の状況及びその原因	ロード・ローラの排気装置において、排気管取付用ブラケットの強度が不足しているため、当該ブラケットが折損するものがある。そのため、そのままの状態で使用を続けると、走行時の振動等により排気管固定用クランプの折損および排気管に亀裂が発生し、最悪の場合、排気管が車枠内下部に落下するおそれがある。		
改善措置の内容	全車両、排気管取付用ブラケットと排気管固定用クランプを対策品に交換する。 なお、排気管に亀裂がある場合は、排気管を新品に交換する。		
不具合件数	5件	事故の有無	無し
発見の動機	市場からの情報による。		
自動車使用者及び自動車特定整備事業者に周知させるための措置	・使用者: 直接訪問又はダイレクトメール等で通知する。 ・自動車特定整備事業者: 使用者を全て把握しているため、周知のための措置はとらない。 ・改善実施済車には、車両型式銘板付近に No.4991のステッカーを貼付する。

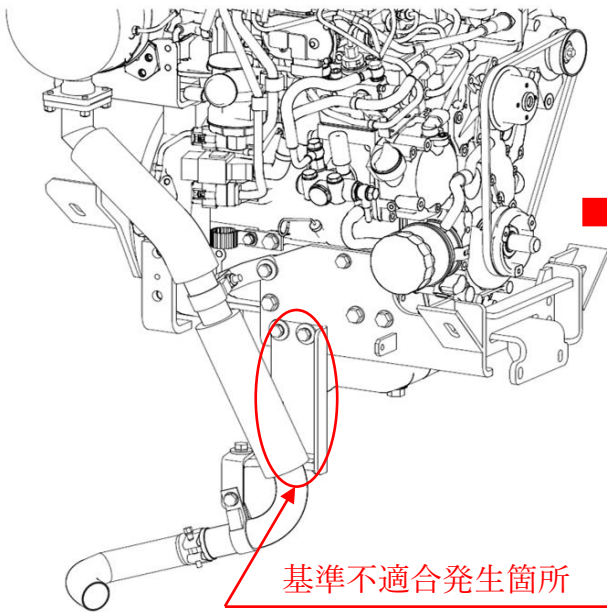
【対策前】

ロード・ローラの排気装置において、排気管取付用ブラケットの強度が不足しているため、当該ブラケットが折損するものがある。そのため、そのままの状態で使用を続けると、走行時の振動等により排気管固定用クランプの折損および排気管に亀裂が発生し、最悪の場合、排気管が車枠内下部に落下するおそれがある。

全車両、排気管取付用ブラケットと排気管固定用クランプを対策品に交換する。

なお、排気管に亀裂がある場合は、排気管を新品に交換する。

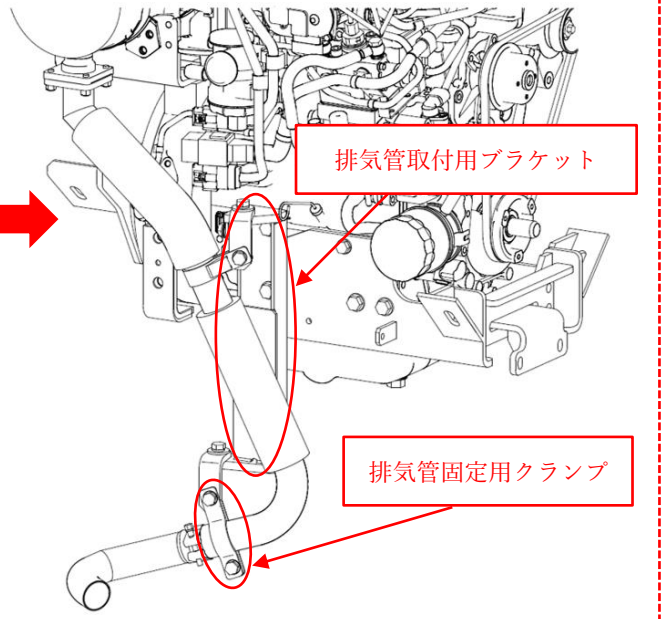
【対策後】

識別：下側クランプ形状で識別する。
