ローラ各機種 of 走行に必要なコーン指数（トラフィカビリティ）の実験結果について【その1】

2020年9月4日
酒井重工業（株）

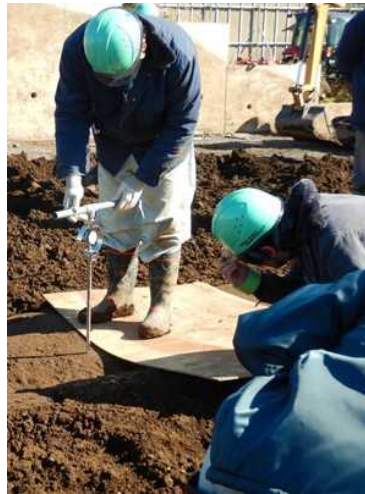
コーン指数の測定には、ポータブルコーン貫入試験器を使用し、地盤工学会基準 (JGS 1431) に則り測定しました (写真-1 参照)。走破可能と判定したコーン指数は、繰り返し連続で 8 回 (往復 4 回) 走行した場合における走行前の初期値を採用しました。一方、8 回を走行できなかった場合には走破不能と判定しました。

写真-1 コーン貫入試験の実施状況

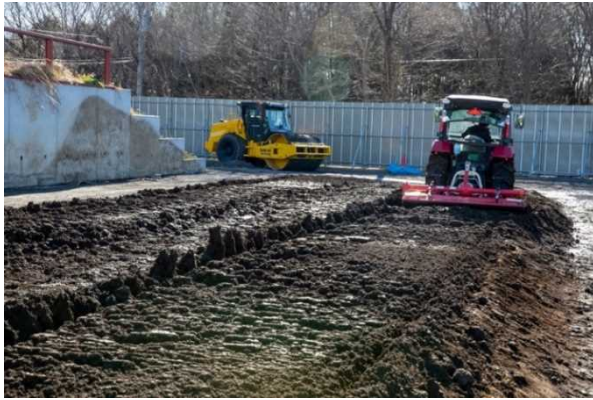
十分に締め固まった路盤の上に、供試土 (砂質シルト) を厚さ約 40cm に油圧ショベルで盛土・敷き均し後、含水比 (自然含水比: 約 100%) 及び、まき出し後の初期密度を均一にするために耕運機で深さ約 25cm を攪拌しました (写真-2)。

写真-2 盛土と耕運機による攪拌状況

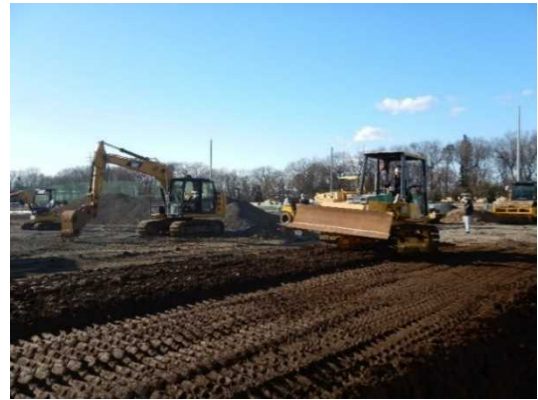
- ・ブル転無し：初期状態で実験
- ・ブル転有り：上記実験後、油圧ショベルと耕運機で攪拌し、ブルドーザによる6回転圧後(写真-3)に実験
(この条件での TW504 の実験は、ブル転無しで走破したので省略しました。)

写真-3 ブルドーザによる6回転圧

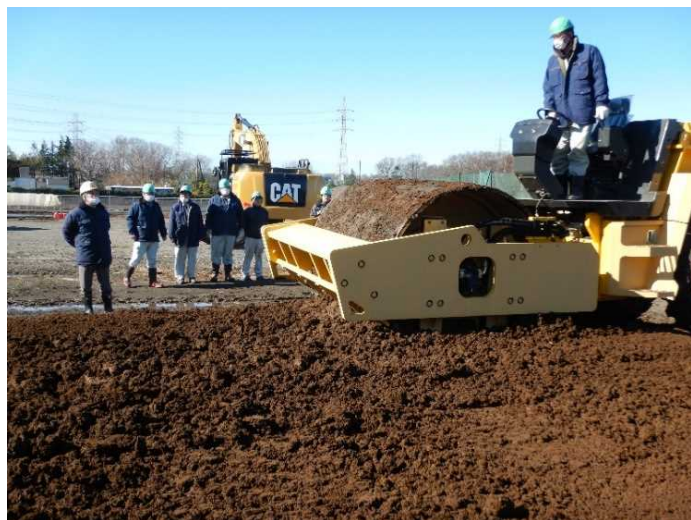
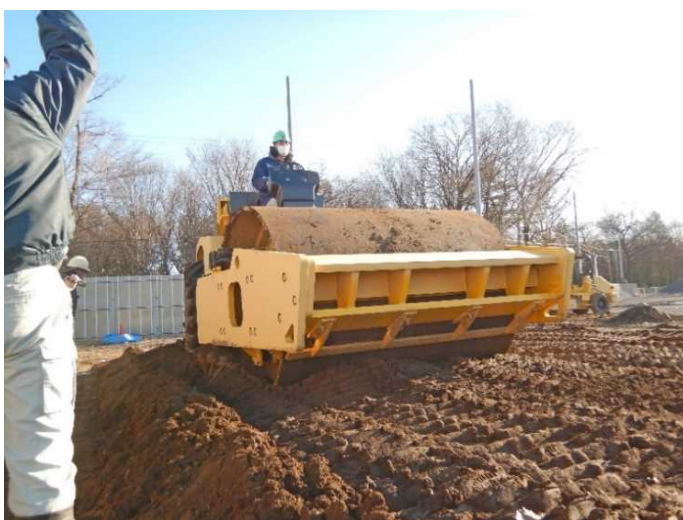
写真-4 SV900D-1

次に、実験中の写真と観察を示します。写真-4は20tのSV900D-1で、ブル転無し(左側)とブル転有り(右側)での走行状態を示しています。ブル転無しの場合、盛土部に入ると前輪が土中に大きく沈下するとともにローラが動けない状態になりました。一方、ブル転有りの場合、ブル転無しの時ほど大きな沈下は見られませんでした。走行するにつれ沈下が大きくなるとともに前後輪がスリップを始め、そのスリップにより前後輪が土中へ埋もれていき、最終的にローラが動けない状態になりました。

(a) ブル転無し【走破不能】

(b) ブル転有り【走破不能】

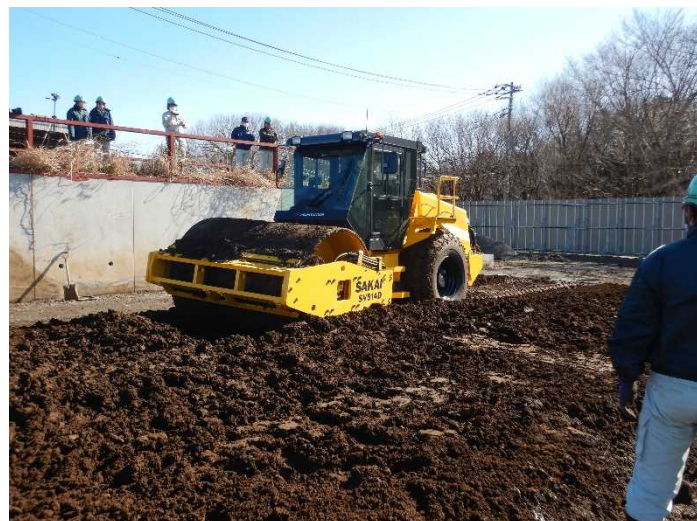
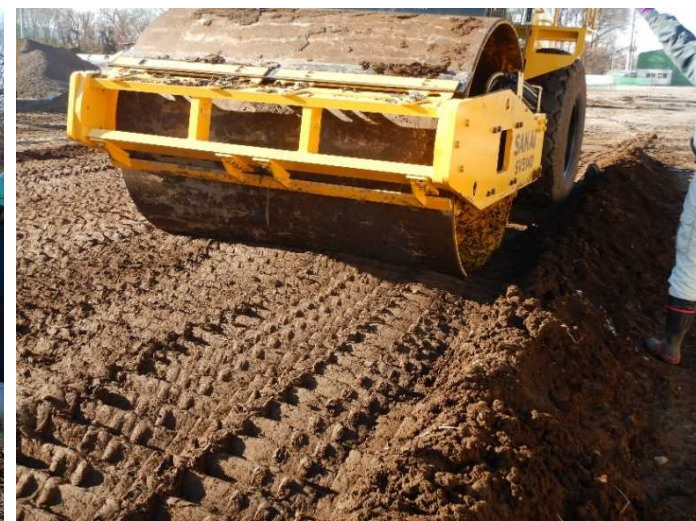
写真-5 SV514D

写真-5は12tのSV514Dで、ブル転無し(左側)とブル転有り(右側)の状態を示しています。ブル転無し状態ではSV900D-1と同様に大きな沈下が見られ、最終的にローラは走行不能になりましたが、ブル転有りの場合大きな沈下は見られず、8回(往復4回)走行することが出来ました。

(a) ブル転無し【走破不能】

(b)ブル転有り【走破可能】

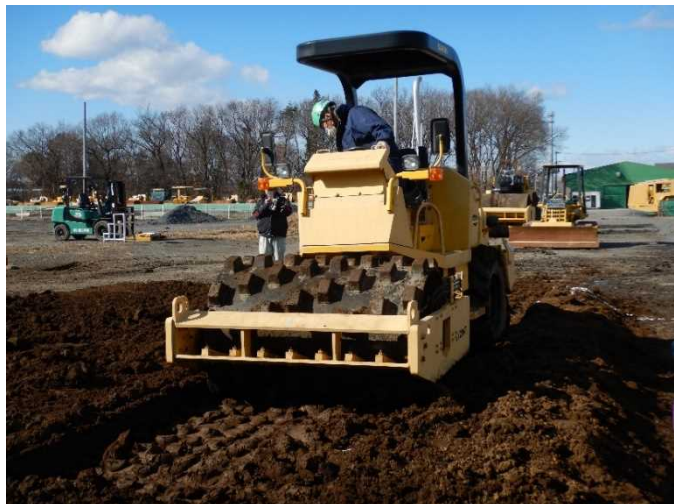
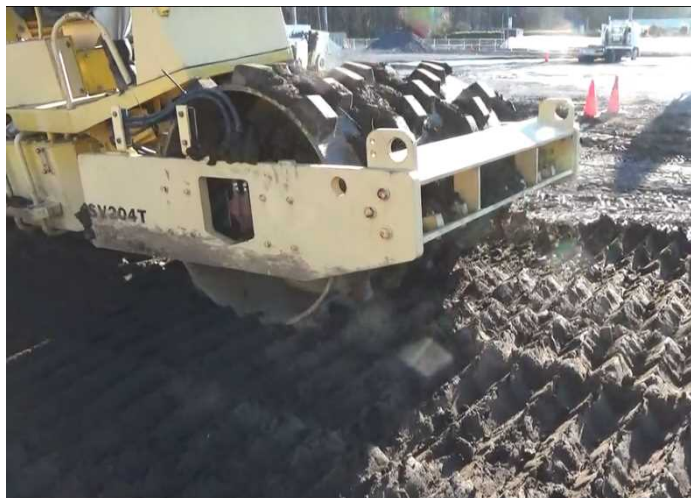
写真-6 SV204T

写真-6は5tのSV204Tで、ブル転無し(左側)とブル転有り(右側)の走行状態を示しています。SV204Tは、ブル転の有無に関わらず大きな沈下は見られず、8回(往復4回)走行することが出来ました。

(a)ブル転無し【走破可能】

(b)ブル転有り【走破可能】

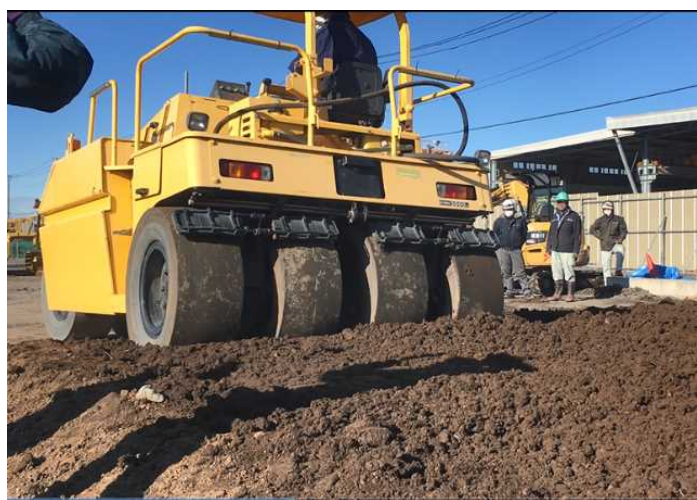
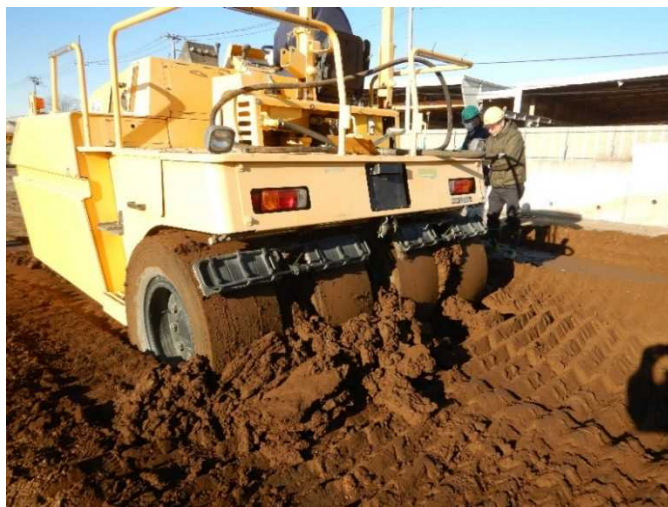
写真-7 TZ704

写真-7は13tのTZ704で、ブル転無し(左側)とブル転有り(右側)の走行状態を示しています。TZ704は、ブル転の有無に関わらず盛土部に入ると直ぐに大きな沈下が見られ、ローラは動けない状態になりました。

(a)ブル転無し【走破不能】

(b)ブル転有り【走破不能】

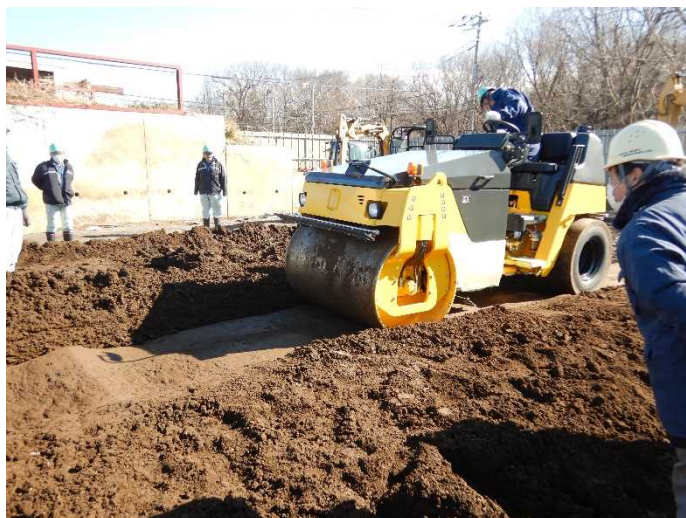
写真-8は、3.5tのTW504でブル転無しの走行状態を示しています。TW504は、ブル転無しの状態でも大きな沈下は見られず、8回(往復4回)走行することが出来ました。よって、ブル転有りの実験は省略しました。

写真-8 TW504 ブル転無し【走破可能】

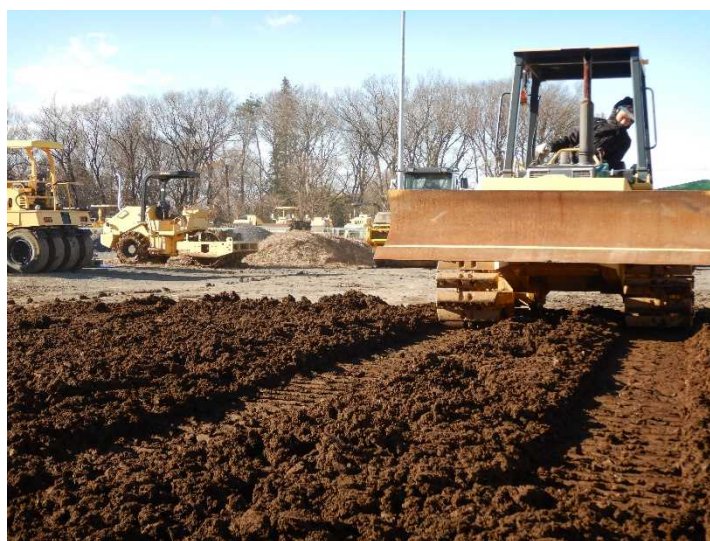
写真-9は、4tブルドーザの走行状態を示しています。4tブルドーザは、安定的に8回(往復4回)走行することが出来ました。

写真-9 4tブルドーザ【走破可能】
