35. 安全性と施工性を両立させた 緊急ブレーキ装置搭載タイヤローラの開発

酒井重工業（株）技術開発部 ○ 遠藤 涼平
 酒井重工業（株）技術開発部 森岡 則雄
 酒井重工業（株）技術開発部 櫛田 成基

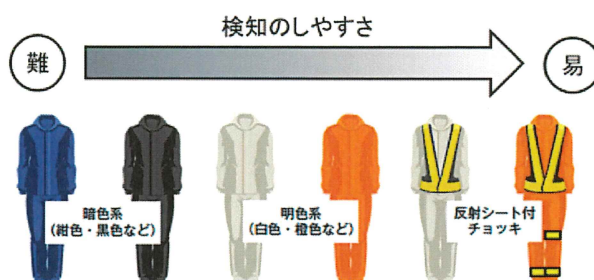
図-1 作業着の色と検知のしやすさ

可能であるが、図-1 に示すように、作業着の色などによって検知のしやすさに差が生じるため、安全のために安全チョッキの着用を推奨している。

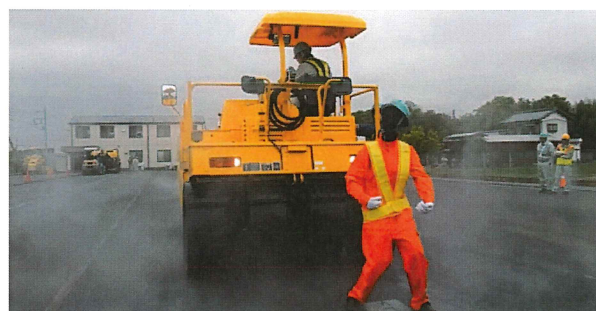
写真-1 実際の試験施工

次に、3Dセンサはその性能上、濃い湯気や土埃なども認識して検知することが知られている為、冬季の低温時などの施工環境では、発生した湯気も対象物として検知する可能性が予測された。試験施工（写真-1）では3Dセンサは作業着（マネキン）と湯気の両方を検知して図-2 のような点群データを示した。本結果によると本来対象物として検知すべき作業着が湯気の中に埋没し、湯気を対象物として検知してしまうことで、不必要な緊急ブレーキが頻繁に作動することになる。そこで測定データを分析した結果、湯気などと作業着では、反射強度に違いがあることがわかったので、この性質を考慮し、湯気や土埃を除去した。その結果図-3 に示すような点群データとなり、不必要な緊急停止を最小限に抑制することが可能になった。

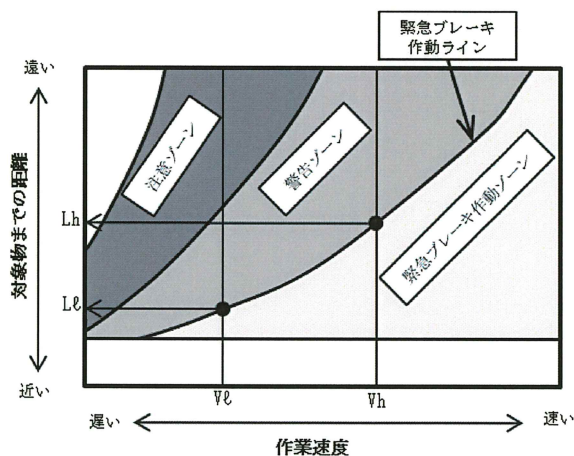
図-4 緊急ブレーキタイミング

緊急ブレーキが対象物に極端に離れて作動し、十分に距離がある状態で停止した場合、不必要な緊急ブレーキの頻度が多くなってしまい、施工作业に支障が生じる。その為、ローラの作業速度と対象物までの距離から、衝突時間を算出し、図-4に示すように緊急ブレーキの作動タイミングを自動的に調整させた。これにより、対象物を検知した場合、車両速度に応じて、安全かつ適切な距離で緊急ブレーキが作動し、不必要な緊急ブレーキの作動を減らすことができる。また、同じ測定距離でも車両速度に応じて緊急度が変化し、注意、警告、緊急ブレーキの作動をオペレータに知らせることで、より高い安全性を実現した。

1つの解決策としては、前項目3.で挙げたように車両速度と対象物の距離に応じて緊急度を変化させて、状況に応じた的確な緊急ブレーキの作動を実現させた。
