リコール届出一覧表

リコール届出日: 令和3年7月30日

リコール届出番号	4991	リコール開始日	令和3年7月30日
届出者の氏名又は名称	酒井重工業株式会社 代表取締役社長 酒井一郎 問い合わせ先: 品質保証部 TEL 0480-52-6407		
不具合の部位(部品名)	排気管		
基準不適合状態にあると認める構造、装置又は性能の状況及びその原因	ロード・ローラの排気装置において、排気管取付用ブラケットの強度が不足しているため、当該ブラケットが折損するものがある。そのため、そのままの状態で使用を続けると、走行時の振動等により排気管固定用クランプの折損および排気管に亀裂が発生し、最悪の場合、排気管が車枠内下部に落下するおそれがある。		
改善措置の内容	全車両、排気管取付用ブラケットと排気管固定用クランプを対策品に交換する。 なお、排気管に亀裂がある場合は、排気管を新品に交換する。		
不具合件数	5件	事故の有無	無し
発見の動機	市場からの情報による。		
自動車使用者及び自動車特定整備事業者に周知させるための措置	・使用者: 直接訪問又はダイレクトメール等で通知する。 ・自動車特定整備事業者: 使用者を全て把握しているため、周知のための措置はとらない。 ・改善実施済車には、車両型式銘板付近に No.4991のステッカーを貼付する。

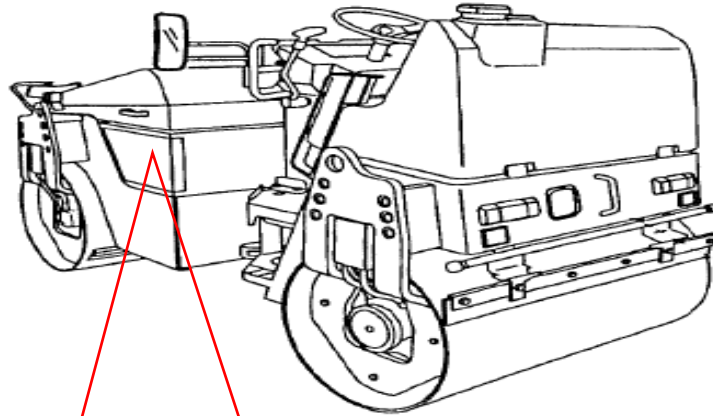
改善箇所説明図

ロード・ローラの排気装置において、排気管取付用ブラケットの強度が不足しているため、当該ブラケットが折損するものがある。そのため、そのままの状態で使用を続けると、走行時の振動等により排気管固定用クランプの折損および排気管に亀裂が発生し、最悪の場合、排気管が車枠内下部に落下するおそれがある。

改善の内容：

全車両、排気管取付用ブラケットと排気管固定用クランプを対策品に交換する。

なお、排気管に亀裂がある場合は、排気管を新品に交換する。

識別：下側クランプ形状で識別する。
